MAGISTRALINIO DUJOTIEKIO MECHANINIŲ PAŽEIDIMŲ ĮTAKA SAUGIAM EKSPLOATAVIMUI

Tadas VILKYS¹, Vitalijus RUDZINSKAS²

THE MAIN GAS PIPELINES MECHANICAL DAMAGE INFLUENCE ON SAFE OPERATION

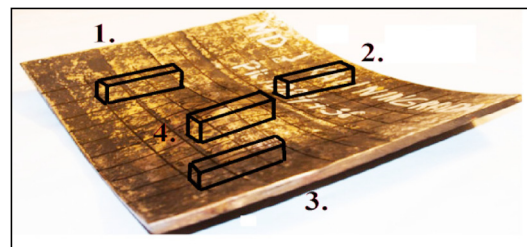
Bandiniai eksperimentui imami iš skirtingų gaminio vietų (3 pav.). Trys iš jų paimti iš nedeformuotos vamzdyno vietos. Ketvirtas paimtas iš pažeistos vietos. Kadangi vieta, iš kurios paimtas 4 bandinys, yra deformuota, bandinys buvo sulinkęs. Dėl to jis buvo ištiesintas mechaniniu būdu, tada atliktas bandymas.

3 pav. Bandinių ėmimo vietos tašumo bandymui

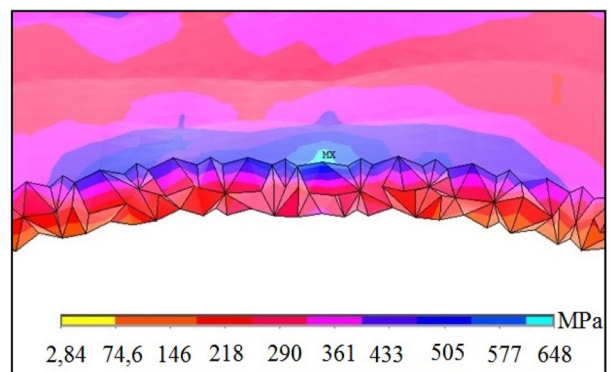
Nagrinėdami bandinio pjūvį ties maksimaliais įtempiais (5 pav.), matome, kad jie yra ne per visą sienelės storį, o tik pačiame paviršiuje ir tolygiai mažėja link vidinės vamzdžio sienelės. Galima padaryti išvadą, kad dėl metalo gniuždymo išoriniai sluoksniai yra labiau įtempti už vidinius, dėl to ir vyksta toks pasiskirstymas. Tačiau esant tokiai apkrovai vis viena būtų pavojinga eksploatuoti įrenginį, nes viršutinis sluoksnis gali pradėti pleišėti, ir vidiniuose sluokniuose tada kiltų didesni įtempiai negu yra dabar.

5 pav. Vamzdžio įtempiai esant 4,6 MPa slėgiui
Fig 5. Pipeline strength at 4,6 MPa pressure

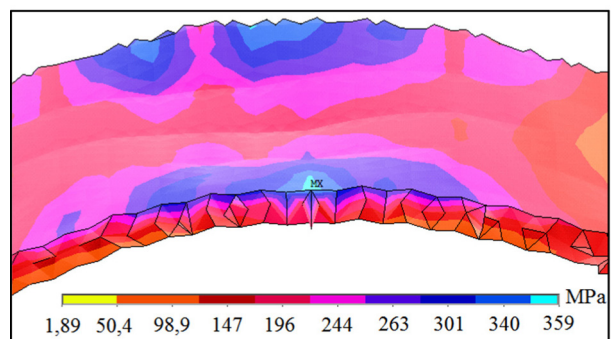
Darbinis slėgis mažinamas iki 3,6 MPa ribos. Įtempių pasiskirstymas pateiktas 6 pav. Esant tokiam darbiniam slėgiui maksimalūs įtempiai neviršija leistinų ribų, ir vamzdžio eksploataciją galima būtų pratęsti.

6 pav. Vamzdžio įtempiai esant 3,6 MPa slėgiui
Fig. 6. Pipeline strength at 3,6 MPa pressure

Vienas iš tiriamųjų objektų atkurtas BEM veikiančios programos „ANSYS“ erdvėje. Išanalizuota defekto įtaka įtempių pasiskirstymui esant maksimaliam leistinam vamzdyne darbiniam slėgiui – 5,4 MPa, esamam darbiniam slėgiui – 4,6 MPa ir sumažintam – 3,6 MPa slėgio. Pagal gautus rezultatus rekomenduojama pakoreguoti darbinį slėgį iki 3,6 MPa.

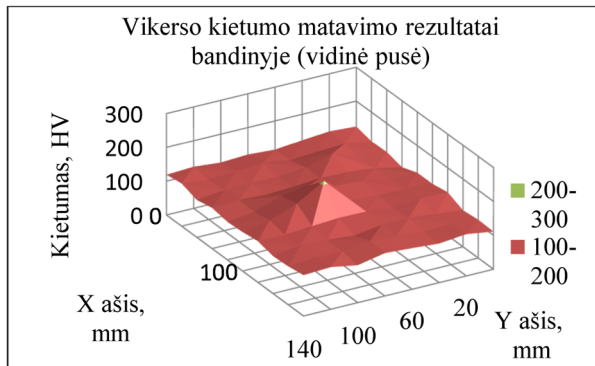
Atlikus kietumo matavimą bandinyje, nustatyta priklausomybė, kad vidinio paviršiaus kietumo pasiskirstymas vizualiai atitinka bandinio geometriją (7–8 pav.).

7 pav. Vickerso kietumo matavimo rezultatų grafinis pateikimas
Fig. 7. Graphical view of Vickers hardness measure

Gautuose matavimo rezultatuose aiškiai matosi proporcingas pasiskirstymas tarp kietumo reikšmės ir deformacijos laipsnio. Šie rezultatai rodo, kad reikia toliau tirti ir detaliau parodyti tokio pasiskirstymo priežastis.

Pagal empirines formules paskaičiavus stiprumo ribą giliausioje įlenkimo vietoje, ji padidėja beveik 200 MPa. Ši išaugusi stiprumo riba gali turėti neigiamų pasekmių, pavyzdžiui, sumažėja plastiškumas.

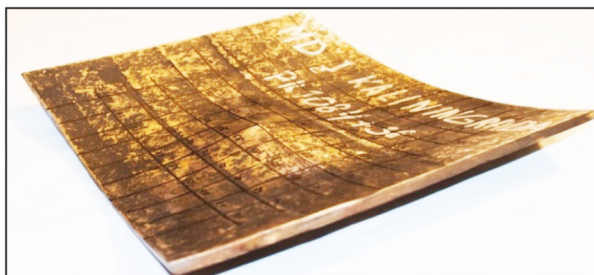
Įlenkimo gylis H lygus 17,4 mm.

Išorinis skersmuo D lygus 529 mm.

Įlenkimo gylio procentinė reikšmė lygi 3,25.

Šis bandinys turi maksimalią įlenkimo procentinę išraišką, virš 3 procentų. Bet tai vis vien pagal visuotinai priimtą metodiką neviršija leistinos normos.

8. pav. Bandinio vidinio paviršiaus geometrija
Fig. 8. The inner surface geometry of the specimen

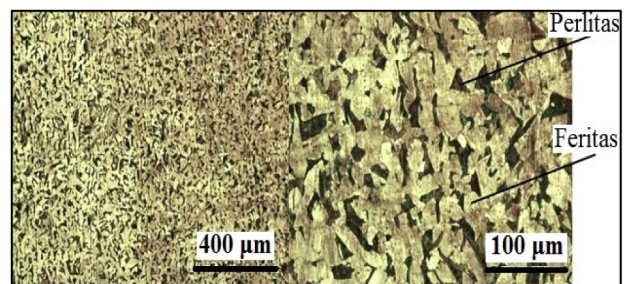
Nedeformuotoje vamzdyno vietoje atlikus mikrostruktūros tyrimus, puikiai matosi struktūra, kuri yra išlikusi po gamybos proceso, šiuo atveju, karšto valcavimo (9 pav.) (ASM 2006).

a) b)
9 pav. Nedeformuotos vietos struktūros nuotraukos padidinus 50x (a) ir 200x (b)
Fig. 9. Undistorted zone at 50x (a) and 200x (b) magnification

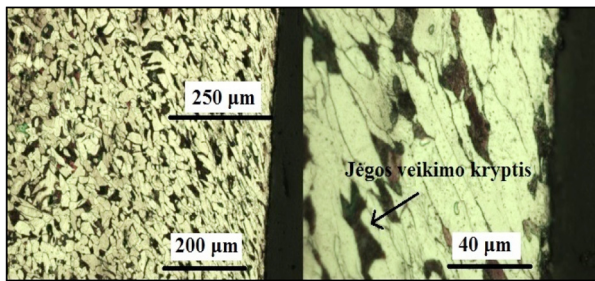
Didžiausius struktūros pokyčius įvykus deformacijai patyrė įlenkimo viršūnė, iš kurios paimtas mėginys. Čia ne tik nebėra gamybinio valcavimo grūdelių išsidėstymo, bet ir patys grūdeliai prarado savo formą ir buvo deformuoti.

Kaip matyti 10 pav., grūdelių deformacija vidiniuose sluoksniuose tęsiasi apie 250 μm. Kitomis dviem kryptimis deformacija tęsiasi apie kelis centimetrus. Galima spėti, kad būtent grūdelių deformacijos zonoje ir veikė išorinė jėga.

Tiek ferito, tiek perlito grūdeliai buvo deformuoti ir įgavo tam tikrą orientaciją. Pagal grūdelių išsidėstymą aiški ir išorinės jėgos kryptis. Ji yra statmena ilgajai grūdelio kraštinei (10 pav., b).

Po deformacijos susidaro nauja struktūra. Ši struktūra didina metalo anizotropiškumą, nes deformuotų grūdelių savybės įvairiomis kryptimis yra nevienodos.

10 pav. Pažeistos zonos grūdelių išsidėstymas ir forma didinant 100x (a) ir 500x (b)
