MAGISTRALINIO DUJOTIEKIO MECHANINIŲ PAŽEIDIMŲ ĮTAKA SAUGIAM EKSPLOATAVIMUI

Tadas VILKYS¹, Vitalijus RUDZINSKAS²

THE MAIN GAS PIPELINES MECHANICAL DAMAGE INFLUENCE ON SAFE OPERATION

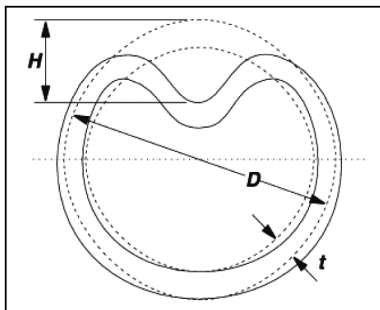
1 pav. Pažeidimo geometriniai parametrai (Cosham, Hopkins 2004)

Fig. 1. Geometric parameters of damage (Cosham, Hopkins 2004)

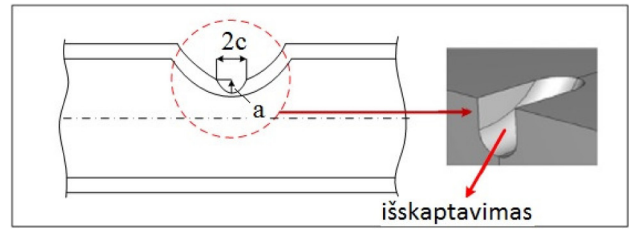
Pažeidimai su sienelės suplonėjimu (išskaptavimai), priskiriami pusiau elipsiniam defektui, kurį charakterizuoja parametrai (2 pav.) (Allouti *et al.* 2011):

- defekto ilgis $2c$;
- gylis a ;
- plotis W ;
- kreivumo spindulys δ .

2 pav. Išskaptavimo parametrai (Allouti 2014)

Fig. 2. Gouge parameters (Allouti 2014)

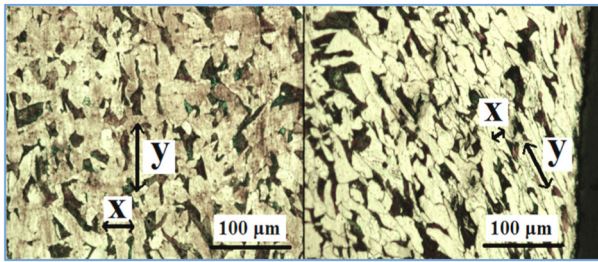
a) b)
4 pav. Grūdelių ilgio ir pločio matavimas
Fig. 4. Measuring of grains dimensions

Matavimai buvo atlikti įvairiose vietose. Į rezultatus įtrauktos reikšmės, kur išspaudas buvo tik ferito ar perlito grūdelių ribose. Jei išspaudas išeidavo už grūdelių ribų – rezultatai nefiksuoti.
